# 關鍵時刻

## 盛餘鋼品幫您把關

# 盛餘金屬漆烤漆鋼板

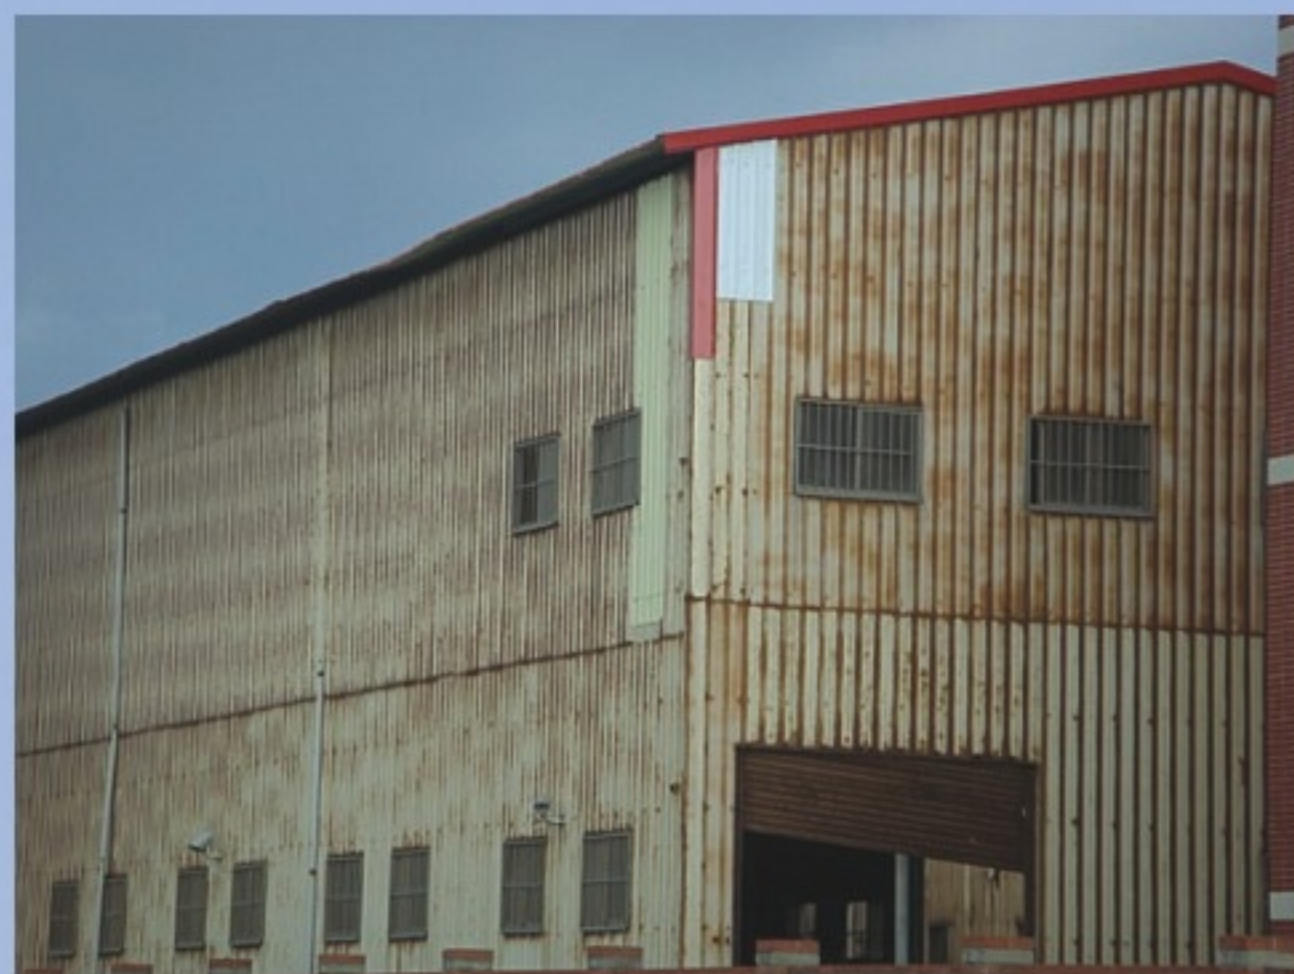
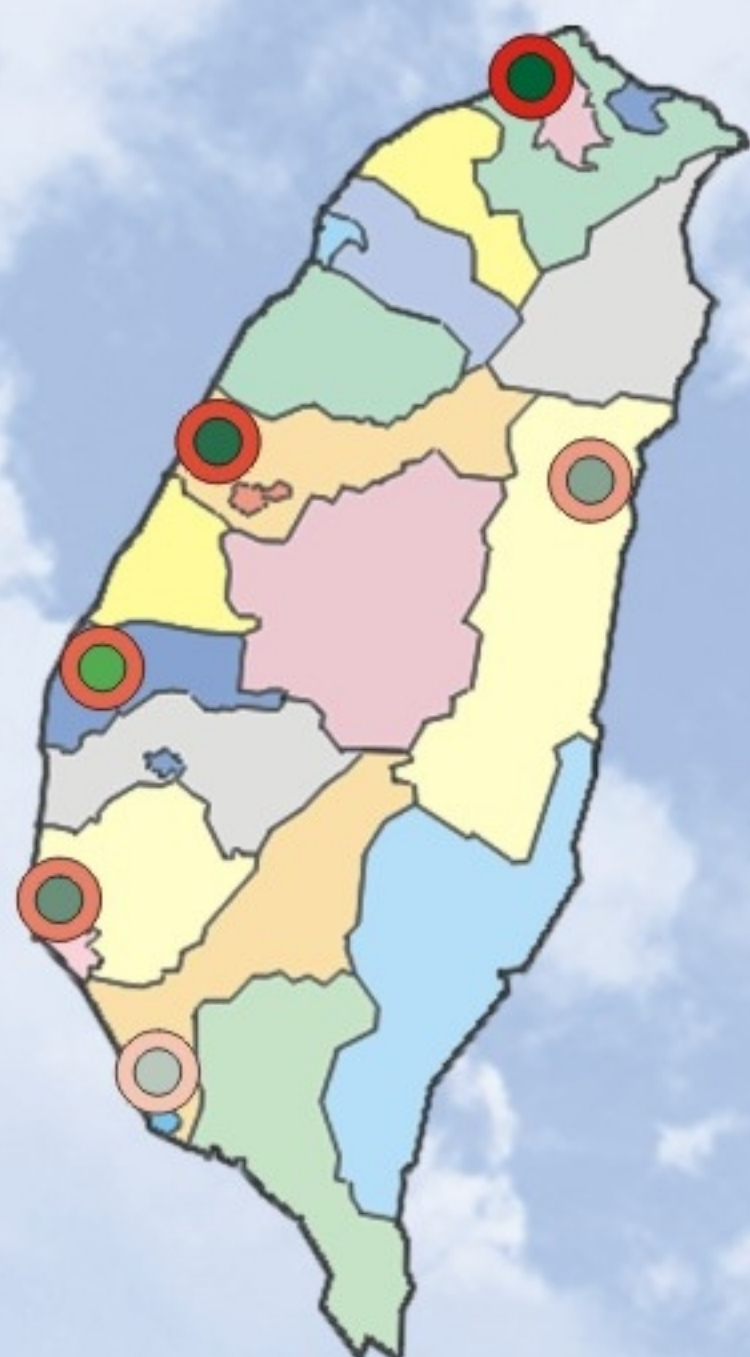
| | 林<br>口 | 彰<br>濱 | 麥<br>寮 | 台<br>南 | 小<br>港 | 花<br>蓮 |
| MCI | 27.14 | 27.36 | 15.16 | 3.20 | 1.70 | 2.65 |
| ICI | 40.92 | 40.99 | 14.39 | 3.84 | 2.07 | 2.86 |

MCI 指數

ICI 指數

MCI (海洋性環境大氣腐蝕指標)

ICI (工業性大氣腐蝕指標)

以上資料為本公司在台灣沿海工業區所作之測試。

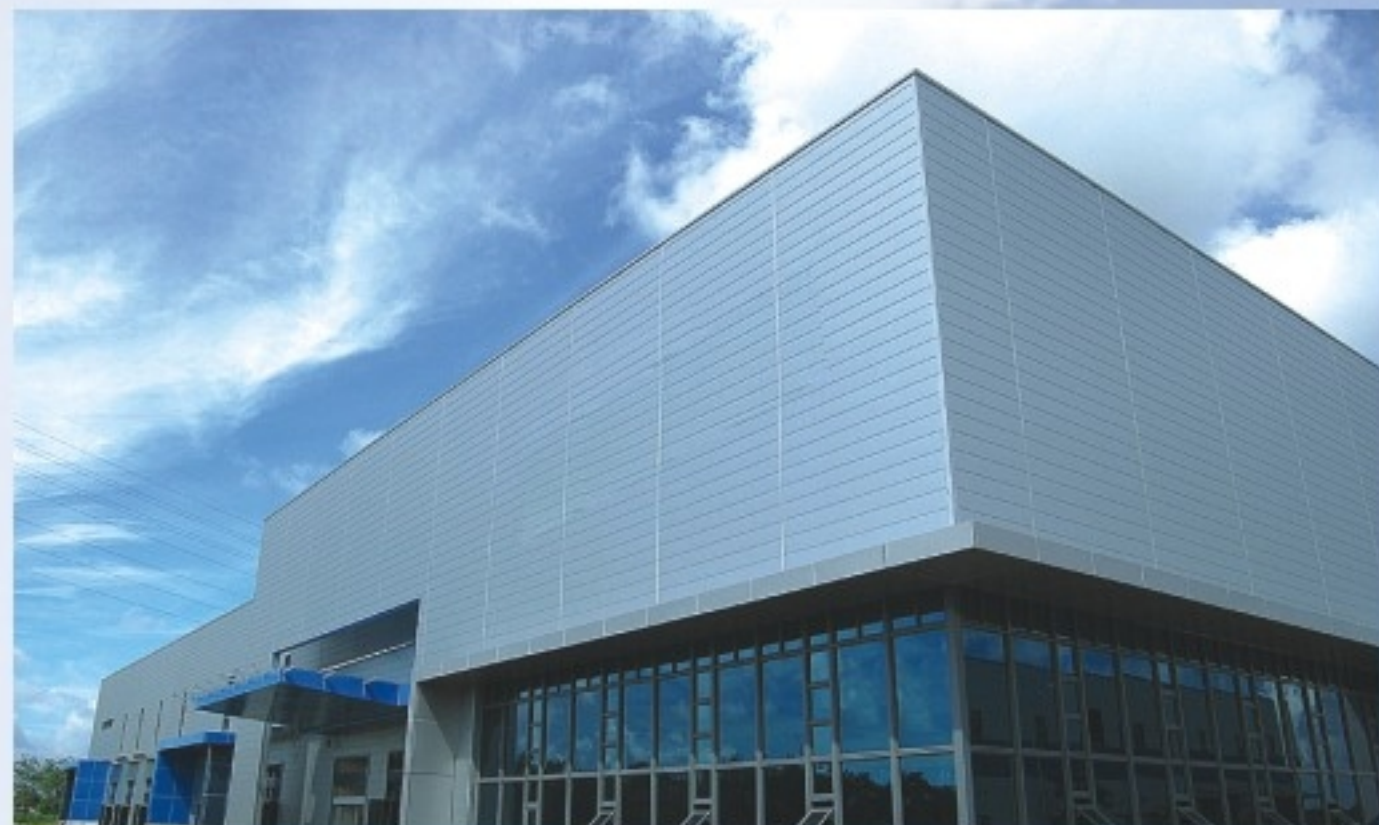
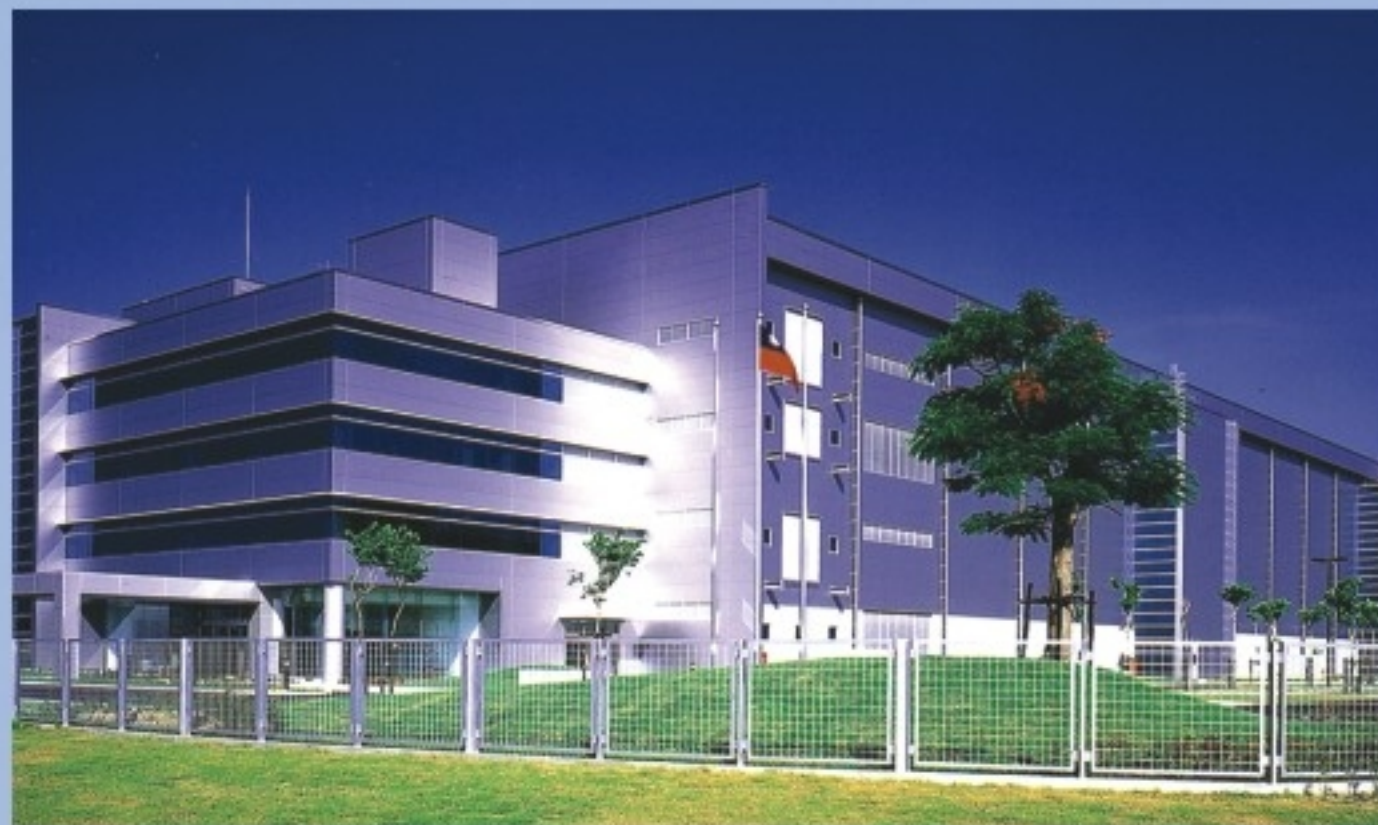
亮麗光澤效果，深得用戶所喜愛

由於金屬漆內含金屬粉，而金屬粉顆粒的形狀、大小及塗裝時顆粒排列的角度不同，都會造成金屬漆烤漆鋼板的顏色差異。此外，隨著觀測者位置、距離、角度的不同也會造成不同的顏色差異。
